## *Annexe 1 : Illustrations*

### **1- Une chaussée de moulin**

**Sècheresse, écologie, énergie : la folle politique de destruction des retenues d'eau en France**

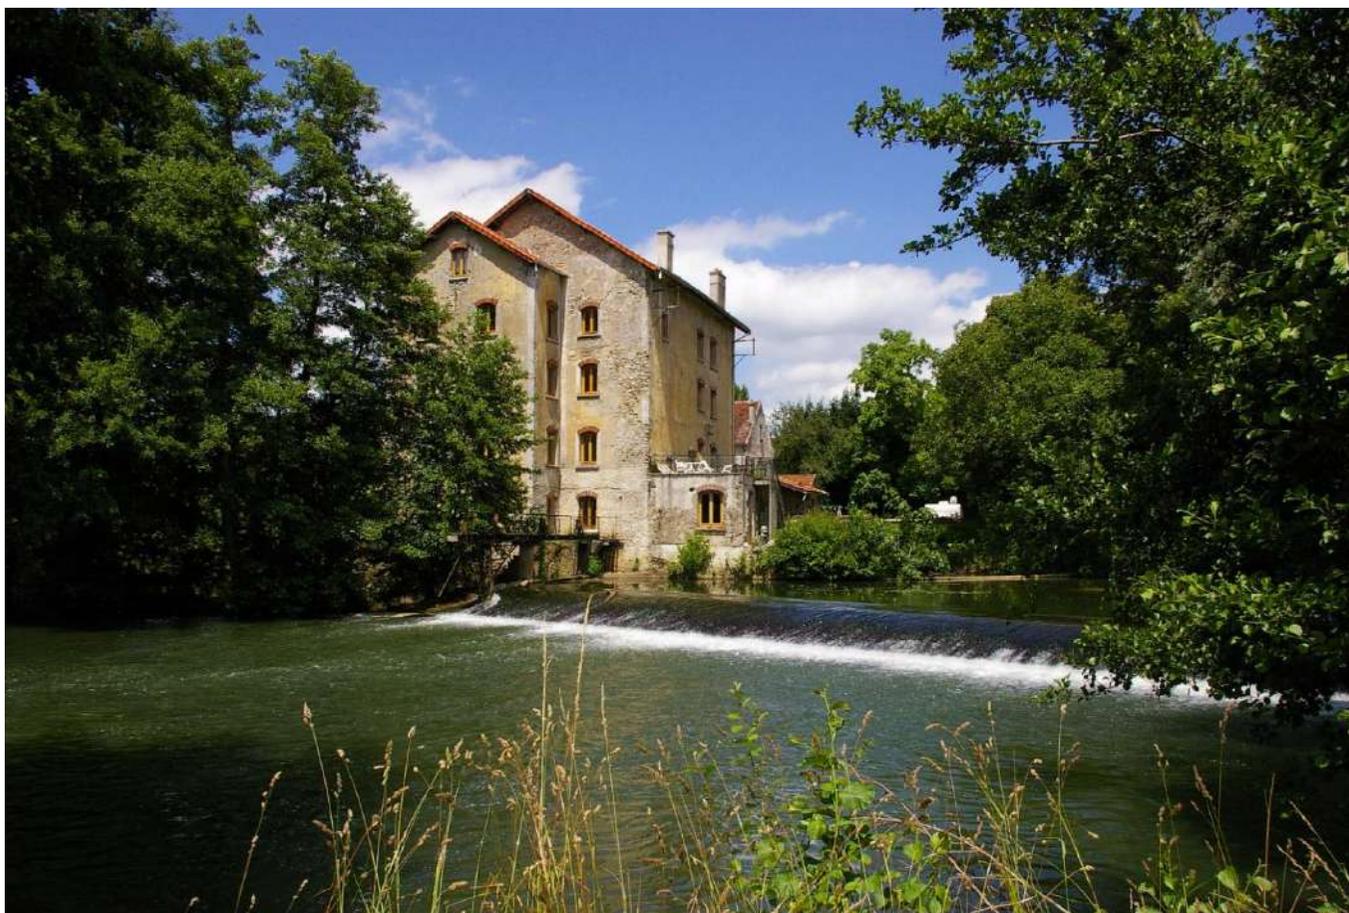
#### a. Moulin au fil de l'eau (directement sur la rivière sans bief)

Un moulin au fil de l'eau classique (moulin de la Chapelle 77), et sa chaussée ou seuil qui réhausse les eaux en amont ; ici de 1,2 m environ. Ces chaussées se succèdent sur la rivière tous les 1 à 2 km lui donnant un aspect « étagé ». Lors des bas débits estivaux liés aux faibles pluies, très peu d'eau s'écoule sur la « chaussée », mais le niveau d'eau amont reste constant et toute la masse d'eau est préservée sur des centaines de mètres voir des kilomètres de rivière amont.

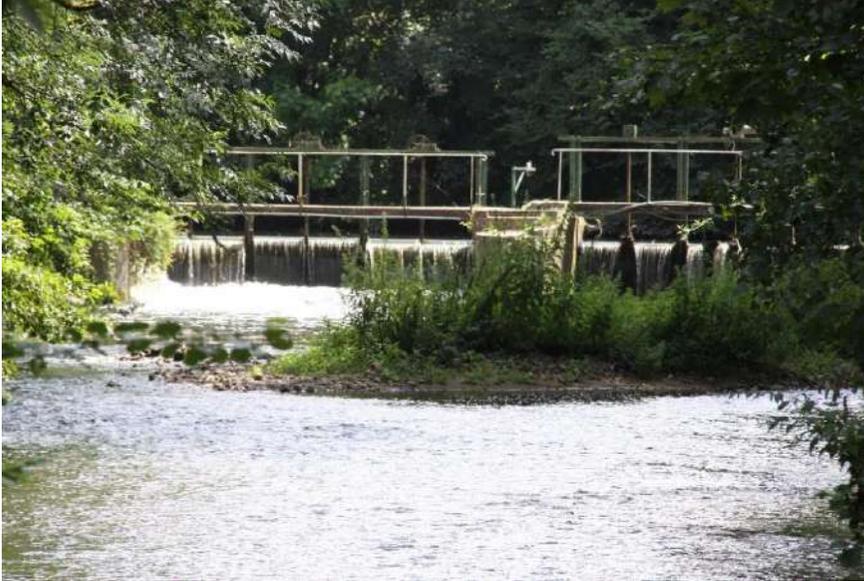
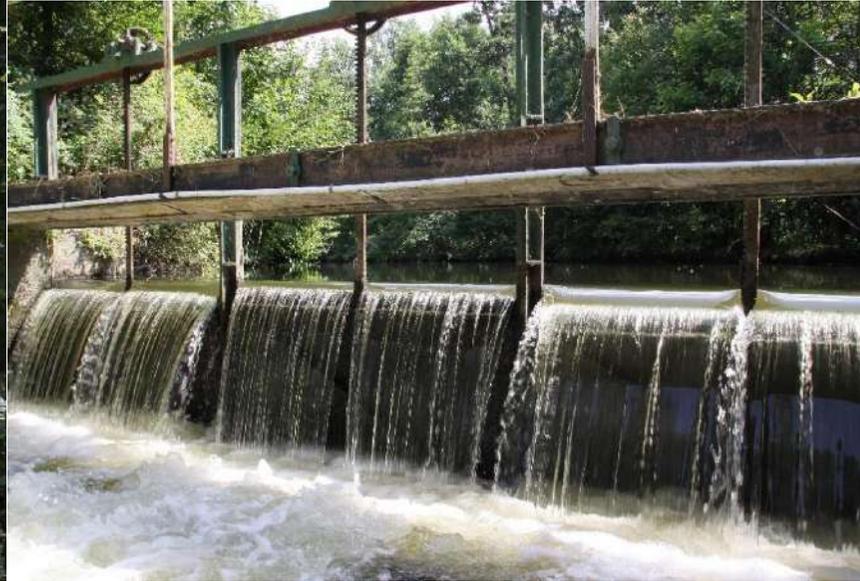
b. Moulin en dérivation (moulin sur le bief, canal creusé de main d'homme qui prend dans la rivière et renvoie à la rivière)

Une chaussée de moulin sur l'Eure constituée de vannages mobiles. Hauteur 1,5 mètres. On constate également l'effet de réhausse des eaux en amont étagant la rivière.

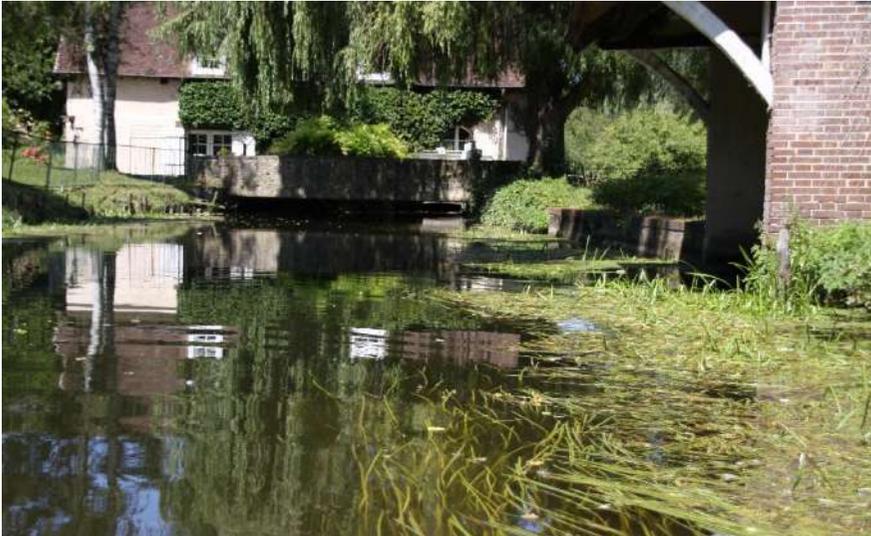
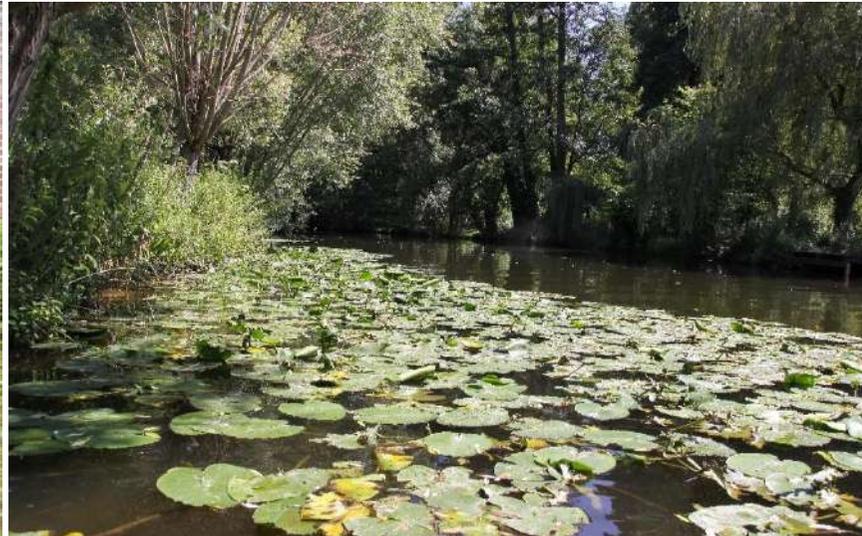
Ci-dessous à gauche le bief ou canal creusé par l'homme et dans le fond le moulin ; et à droite la rivière en amont de la chaussée : eau lente et profonde riche en plantes aquatiques et poissons. Tous ces espaces aquatiques sont détruits après suppression de la chaussée (bief totalement ou partiellement à sec et baisse du niveau des eaux et accélération des vitesses d'écoulement sur le faciès amont).

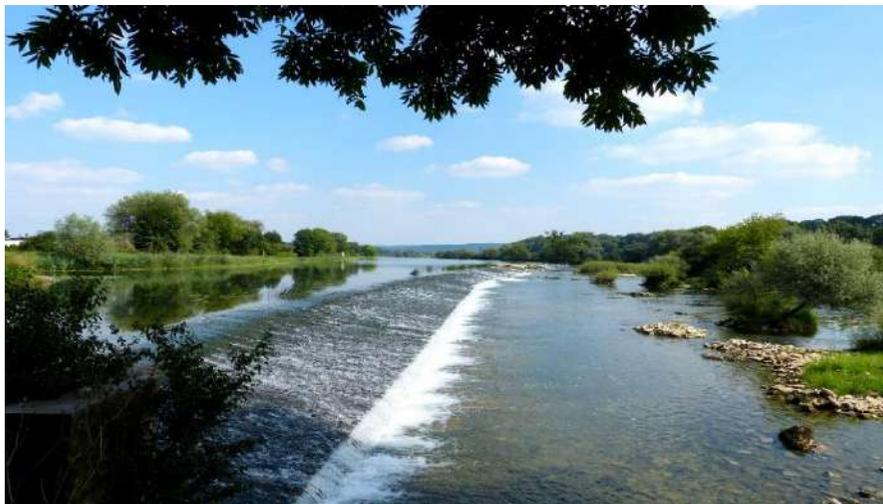
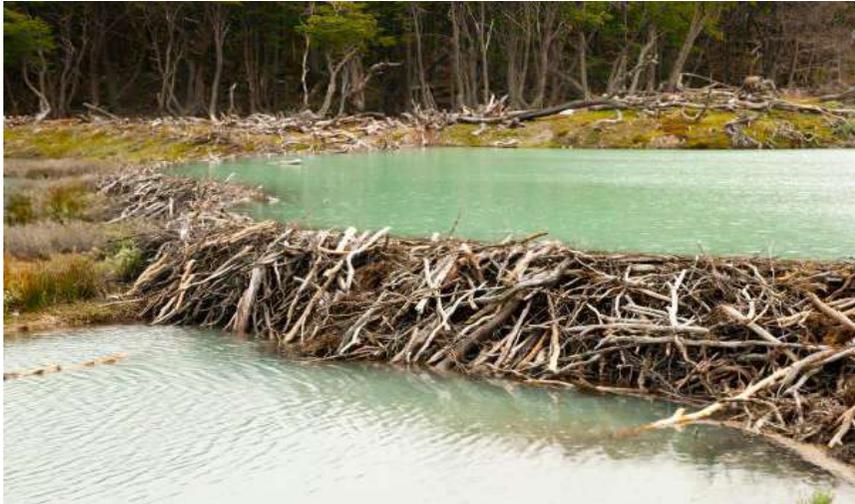
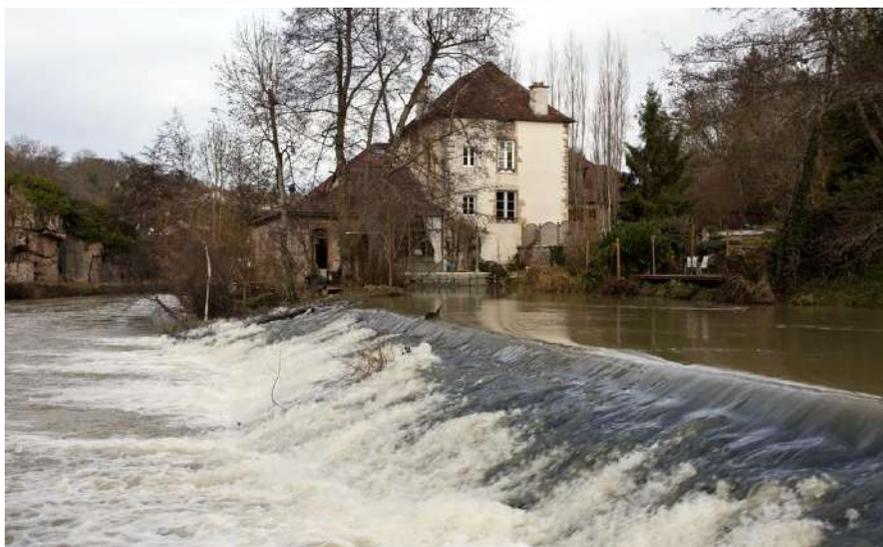
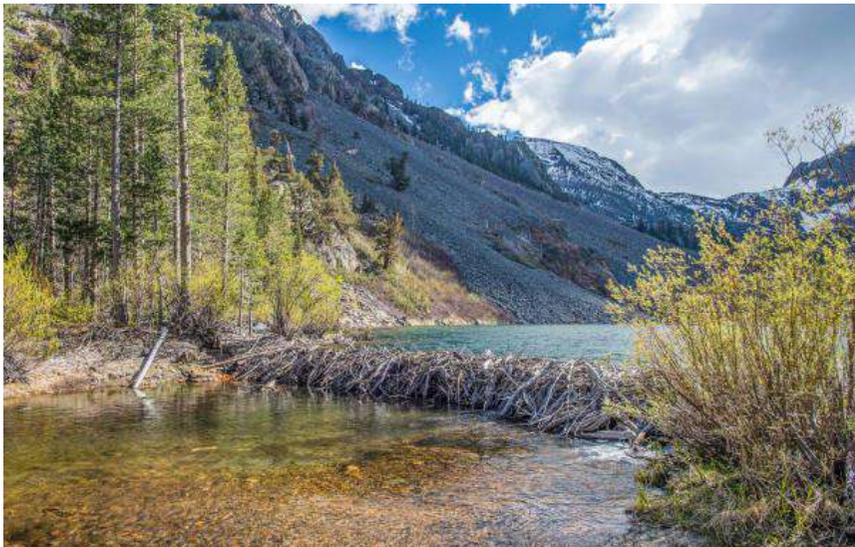
### **2- Chaussées de moulins à droite / barrages de castors à gauche (cf annexe 3)**

Les chaussées de moulins ont globalement les mêmes hauteurs et les mêmes effets sur les eaux que les barrages de castors qui les ont précédées historiquement. En étageant les rivières ils permettent à la fois de ralentier les ondes de crue lors des pluies hivernales et de préserver des masses d'eau importantes en saison estivale, indispensable à la survie des milieux aquatiques y compris aux poissons migrateurs. Ces petits barrages permettent également d'améliorer la qualité de l'eau. Prétendre « renaturer » ou rendre à la rivière son cours « originel » en détruisant les chaussées des moulins ne correspond à aucune réalité historique naturelle. La politique de renaturation - destruction est une dénaturation de la rivière naturelle dont nous avons hérité.

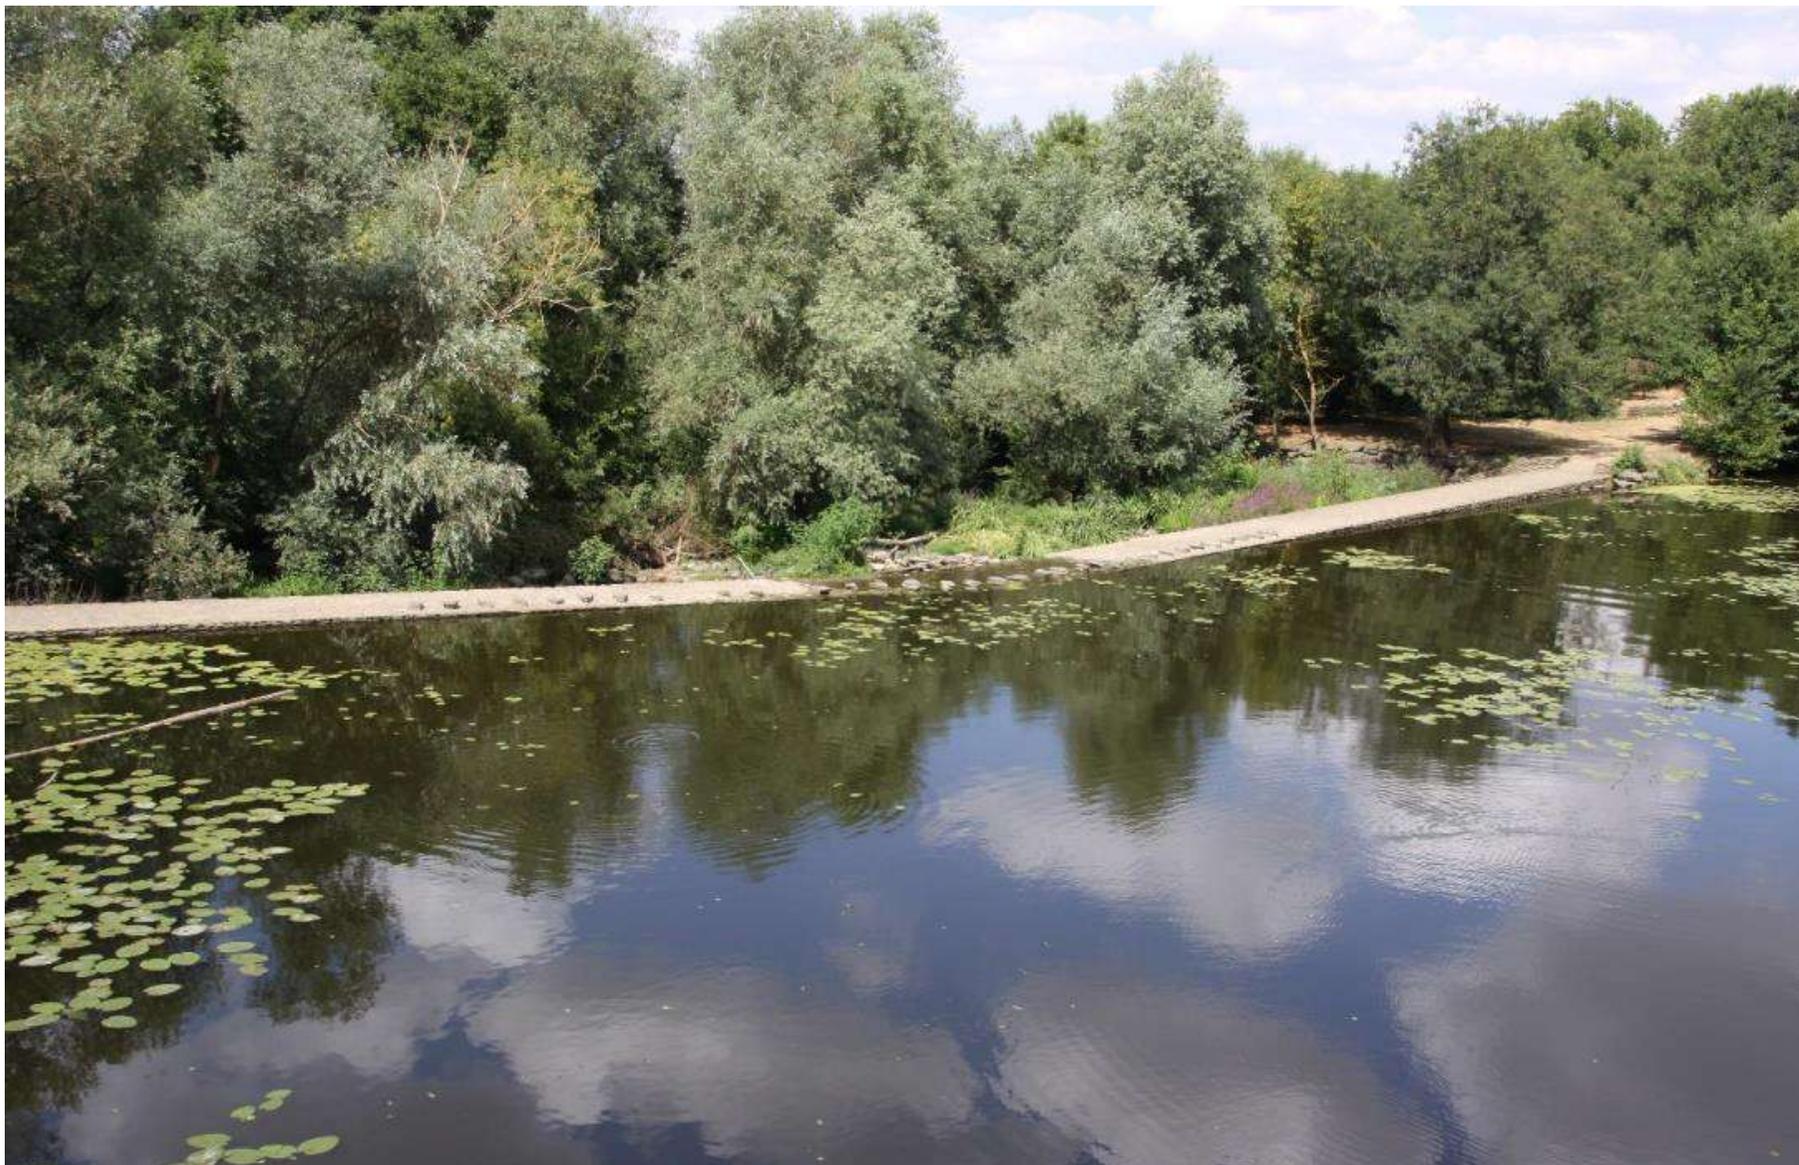
- a. Vue amont d'une chaussée sur l'Evre, Maine-et-Loire 30 juillet 2022 : la rivière est large et profonde sur près d'1 kilomètre en amont de la chaussée

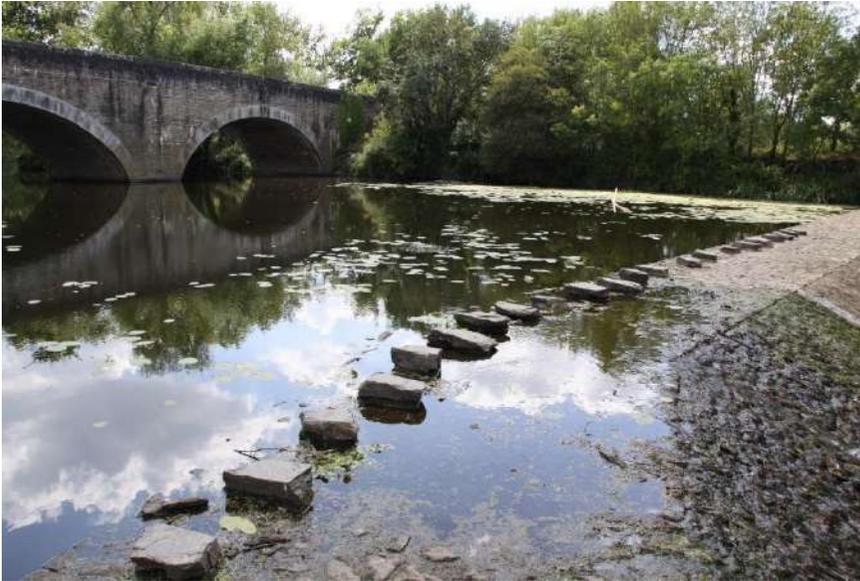
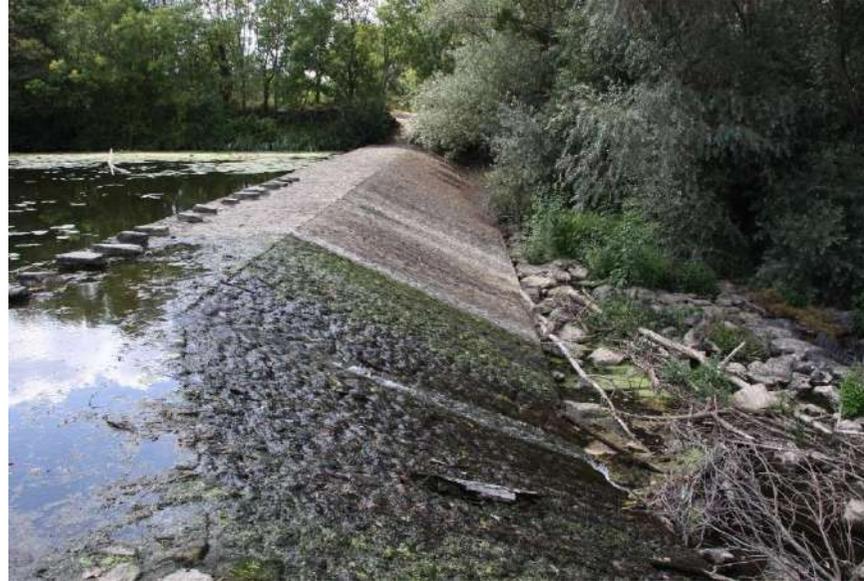
b. Photos au niveau de la chaussée : un filet d'eau coule sur la chaussée en raison du très faible débit de la rivière faute de pluie

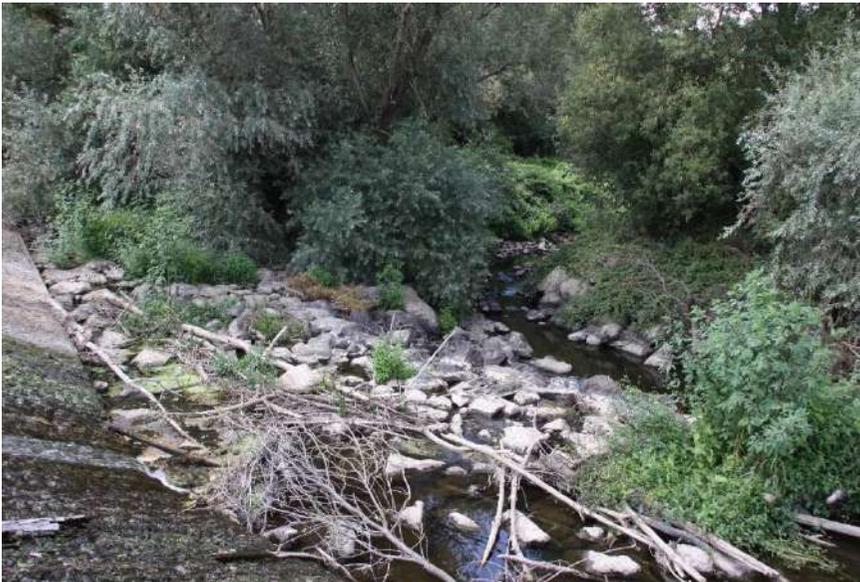
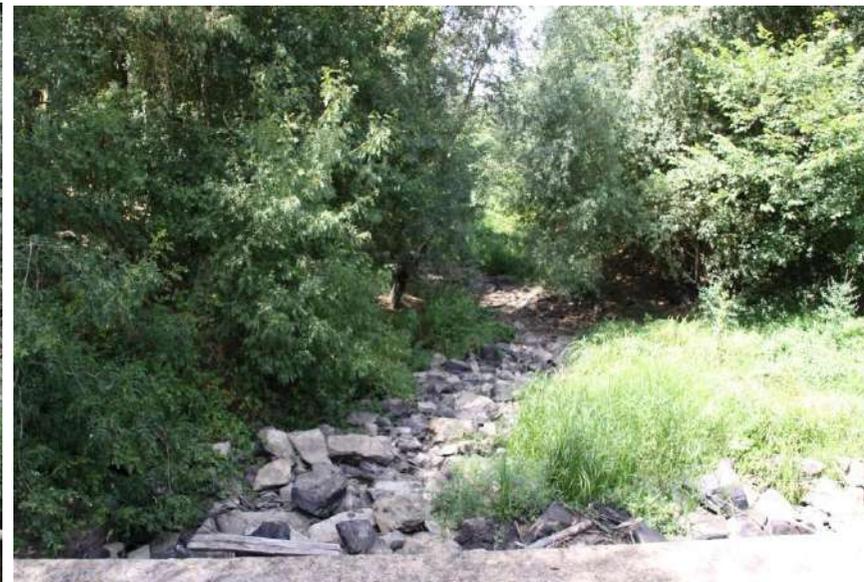
c. Vues aval de la chaussée : en rive gauche : une rivière quasiment à sec - en rive droite rupture d'écoulement : sans la chaussée toute la rivière amont aurait cet aspect « renaturé ».

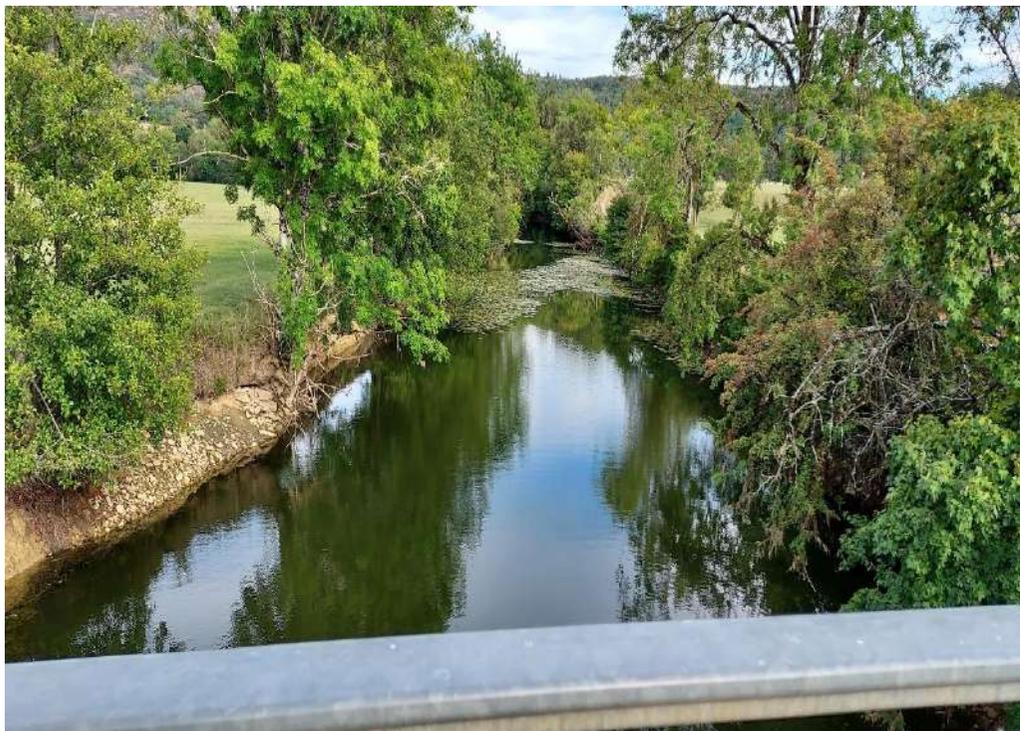
Photo amont de la chaussée depuis le pont, la rivière en eau sur des centaines de mètres

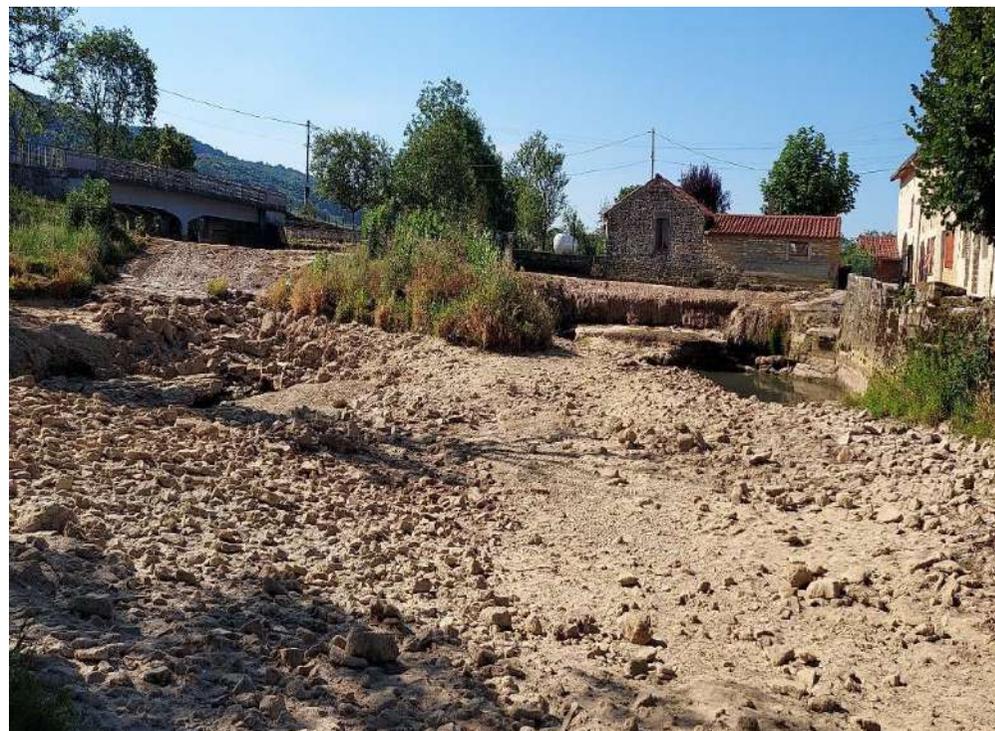
Photo aval de la chaussée : rivière à sec (un trou d'eau demeure...)

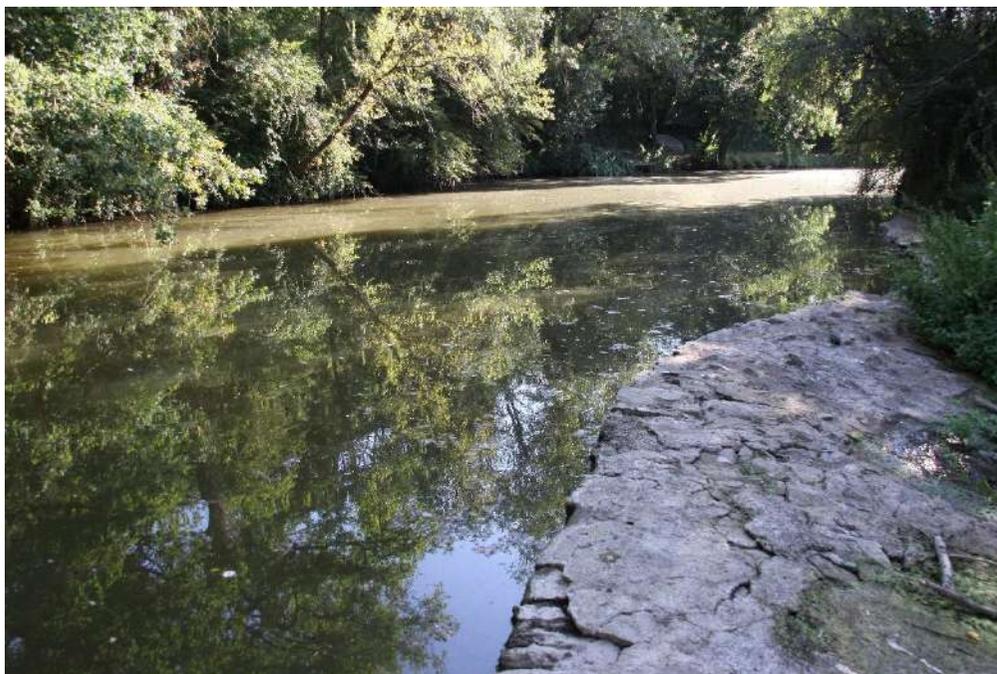
Photo amont de la chaussée, la rivière en eau et profonde sur des centaines de mètres

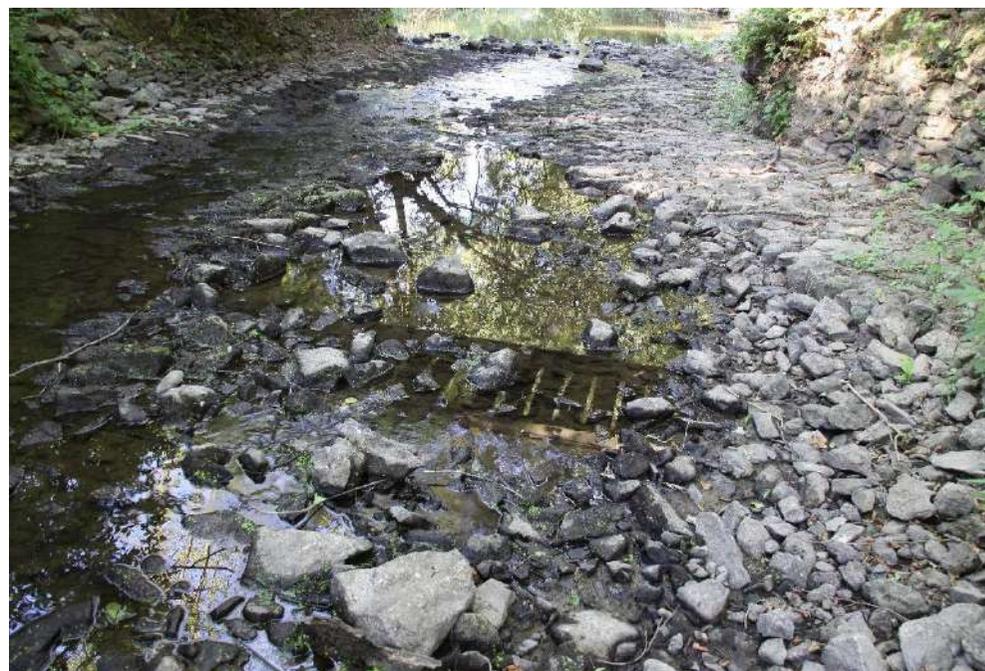
Photo aval de la chaussée : un mince filet d'eau la rivière en grande partie à sec

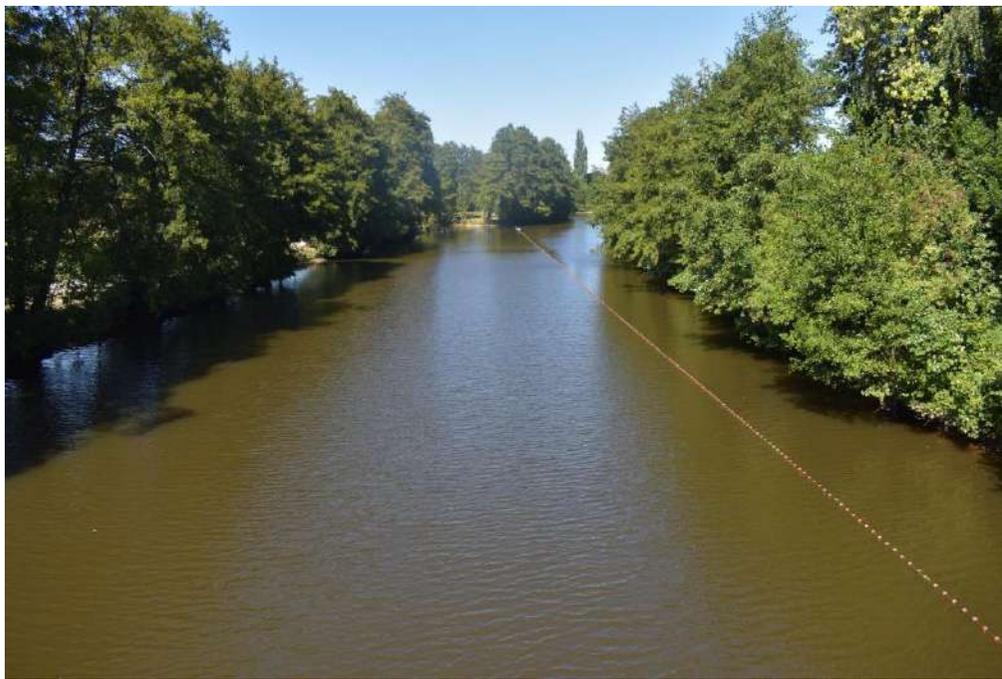
La Vire à Condé-sur-Vire cet été en amont d'une des rares chaussées à avoir été conservée

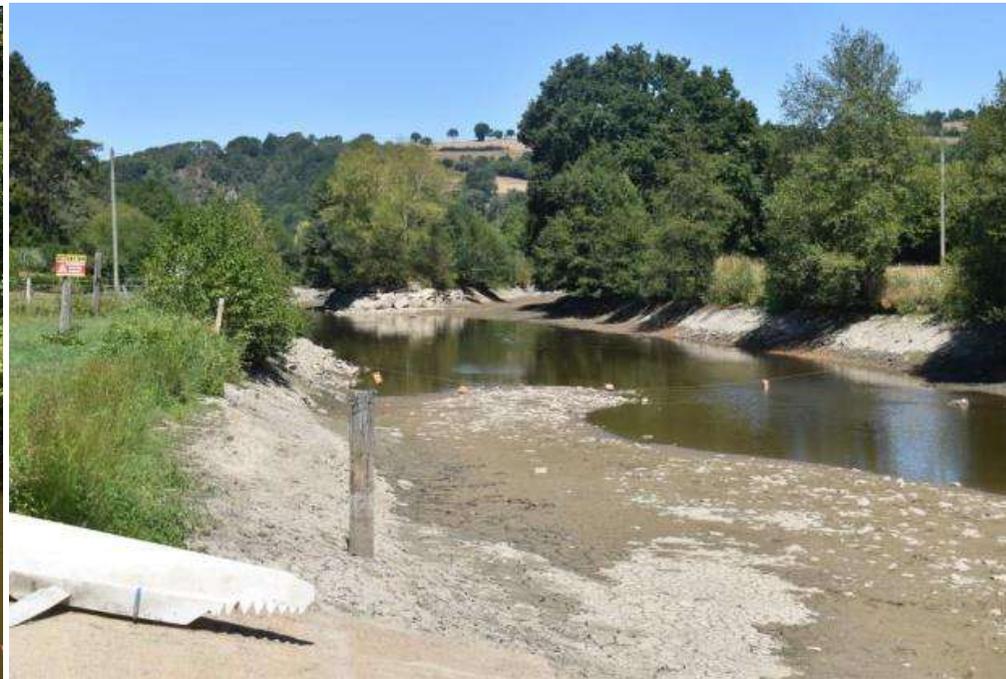
La Vire près de Pont-Farcy après destruction d'une chaussée  
On aperçoit l'ancien lit de la rivière et le nouveau après « renaturation / destruction »

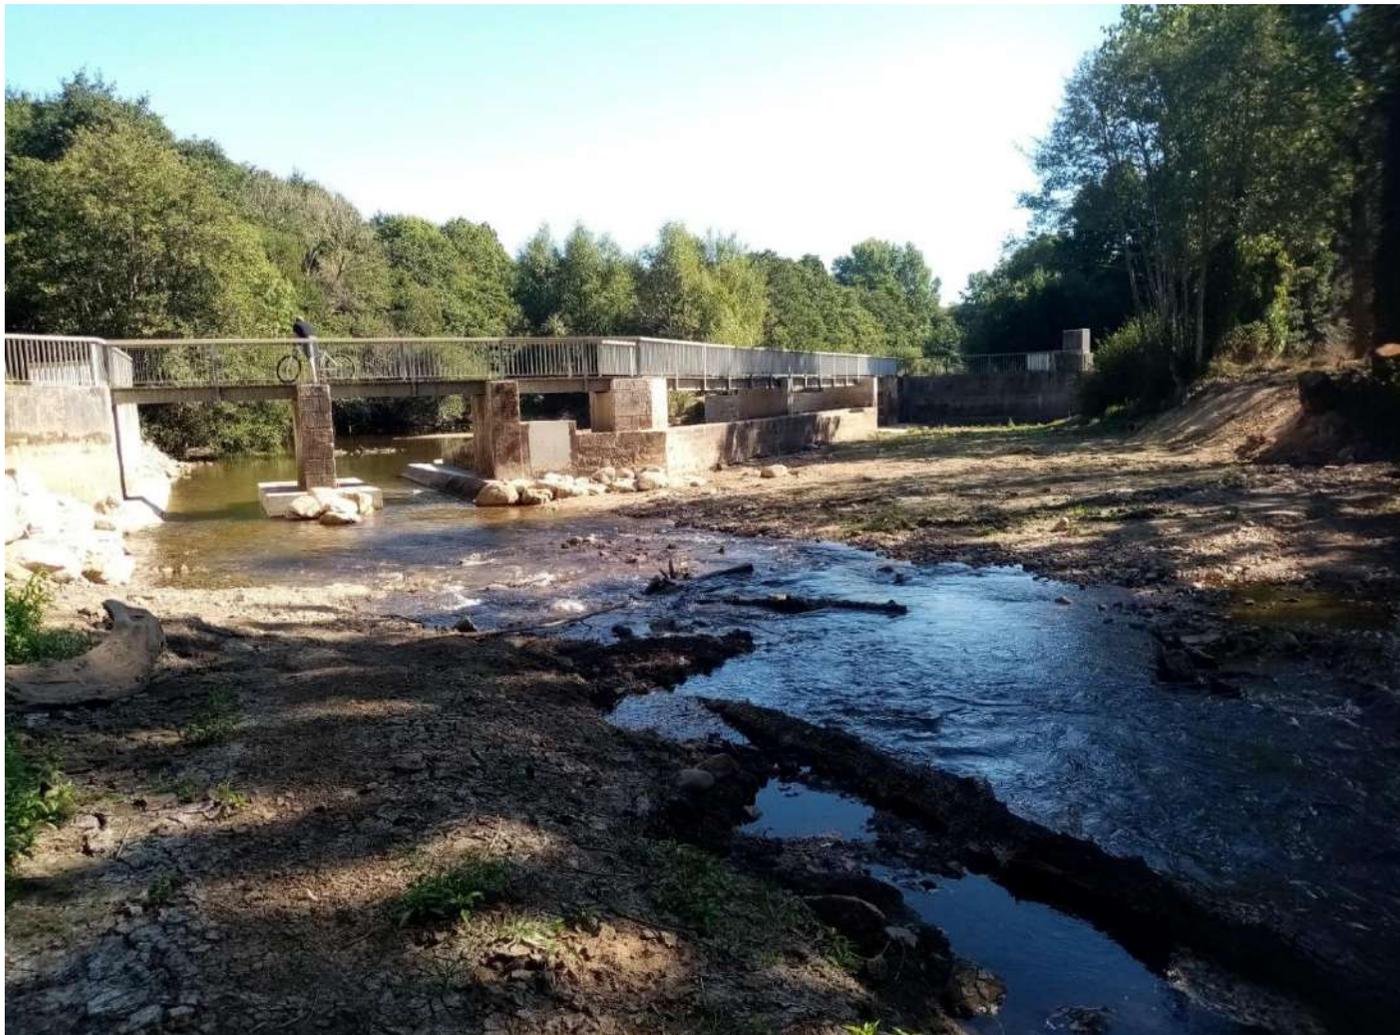
#### **a. Moulin au Duc à Quimper dans le Finistère juillet 2022, renaturation du Ster**

Vannes démantelées cet été ; on aperçoit ce qu'il reste des eaux de la rivière et l'espace et la hauteur qu'elle occupait anciennement de chaque côté des berges. La perte de masse d'eau sur le linéaire amont du remou de la chaussée est de 90 à 95% sur des centaines de mètres. Les eaux s'écoulent plus rapidement, là où elles s'écoulaient doucement auparavant et participaient à l'alimentation de la nappe alluviale et à l'humidification de la vallée. De nombreux problèmes de dessiccation du batit riverain sont à signaler au bout de quelques années à la suite de ces opérations en raison de l'enfoncement de la nappe alluviale et de la modification de l'hygrométrie des sols (cf film).

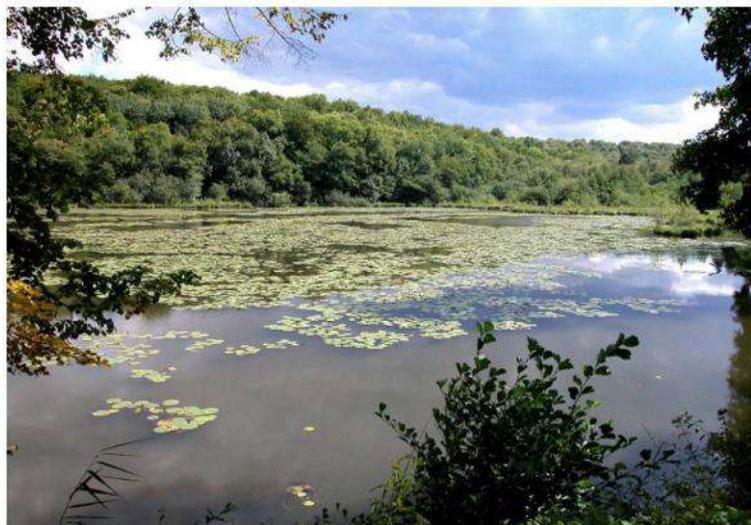
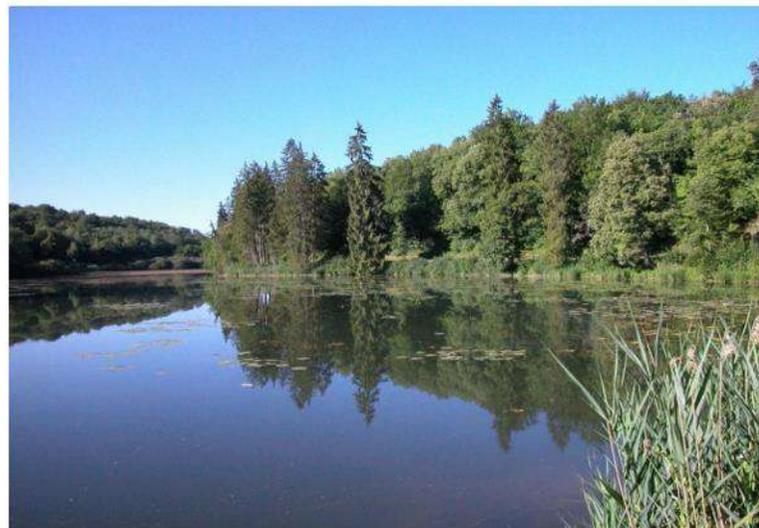
**Avant**

b. Etang du chatillonnais pour lire l'article complet : <http://www.hydrauxois.org/2022/03/la-scandaleuse-destruction-en-cours-des.html> (source hydrauxois)

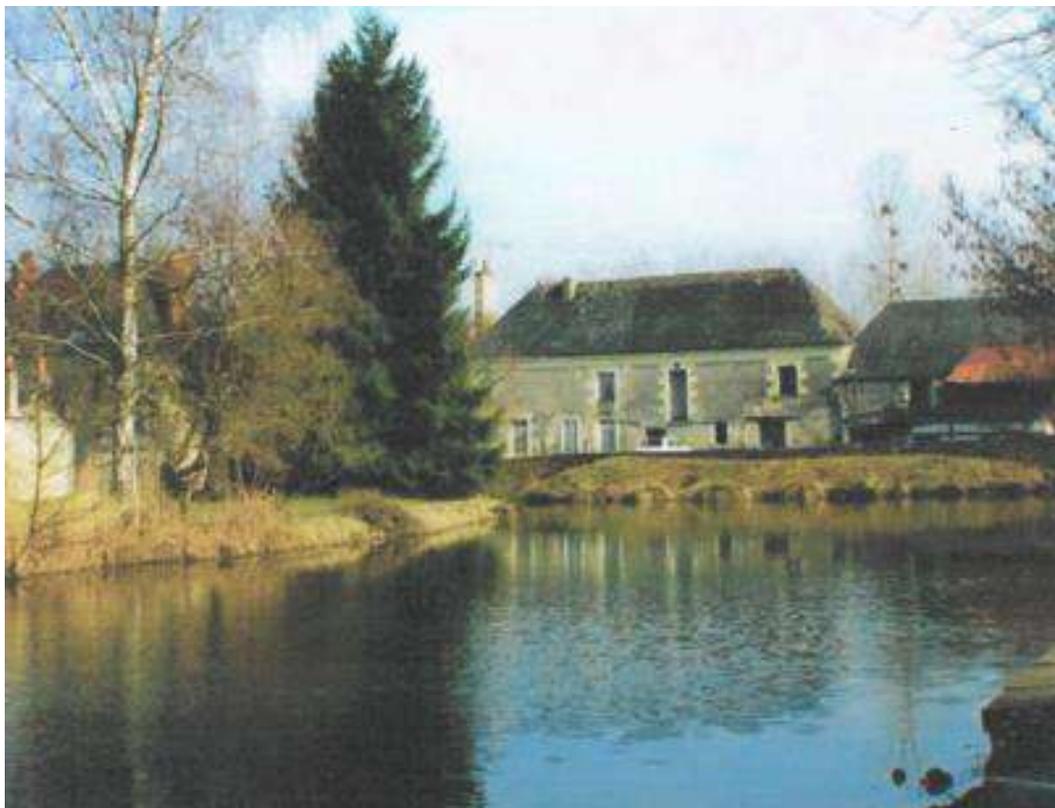
Avant : niveau d'eau constant maintenu par la chaussée hiver comme été

Une photo du niveau des eaux en amont du moulin avant suppression des vannes et état de la rivière après suppression.

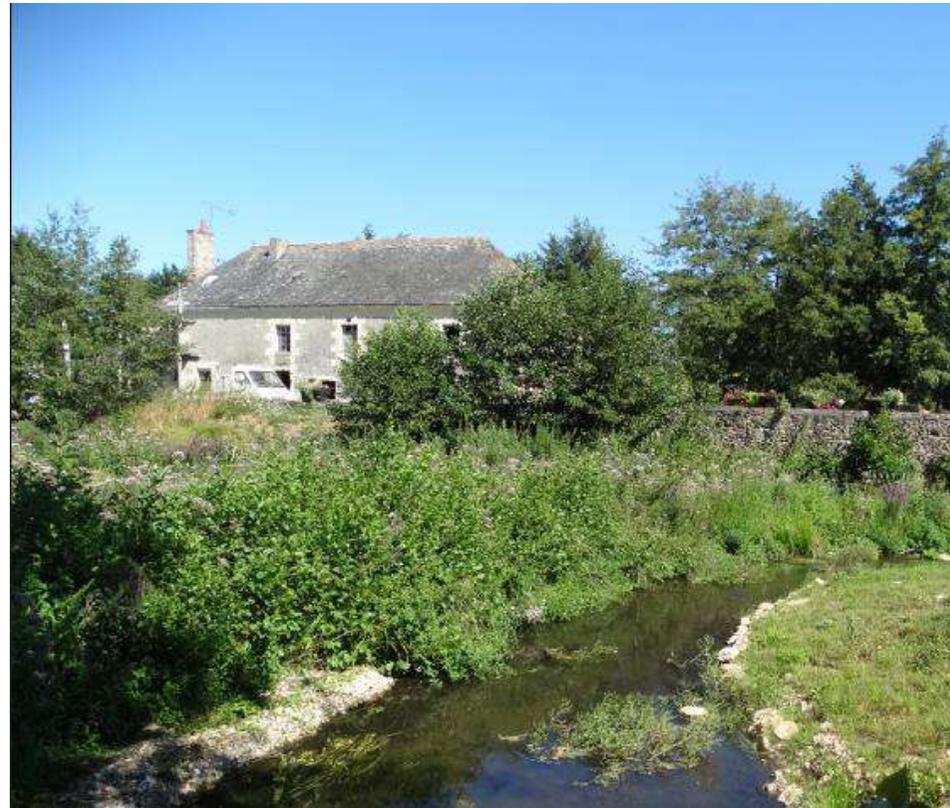
Après destruction de la chaussée : photo début août 2022

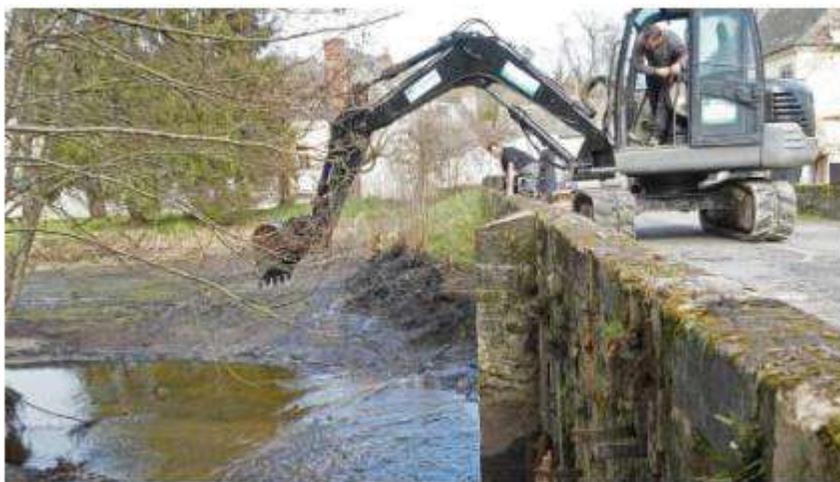
Après la vidange du plan d'eau, les vannes viennent d'être retirées.

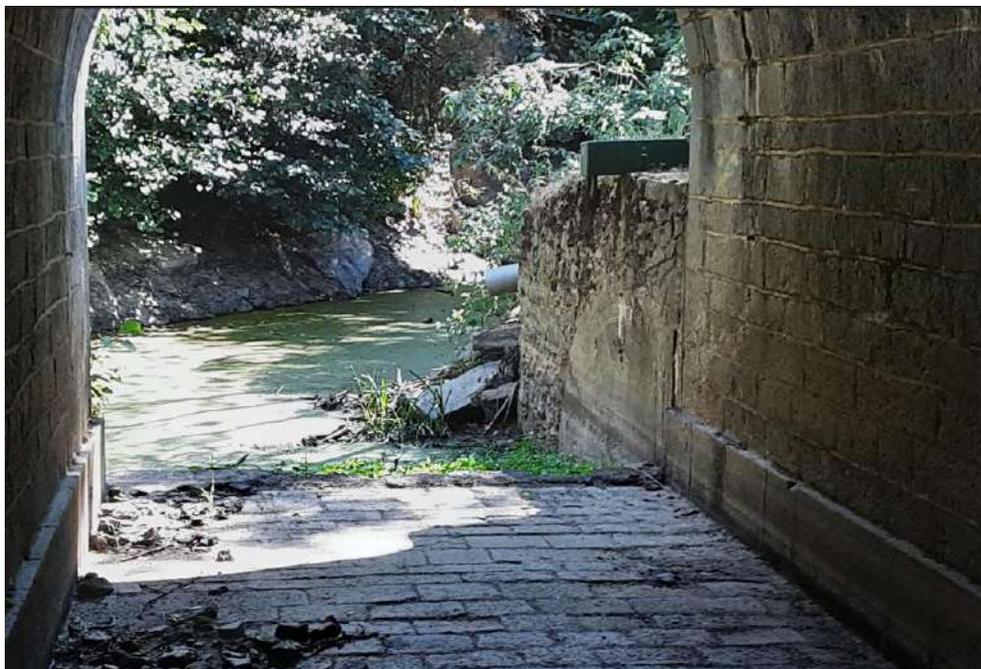
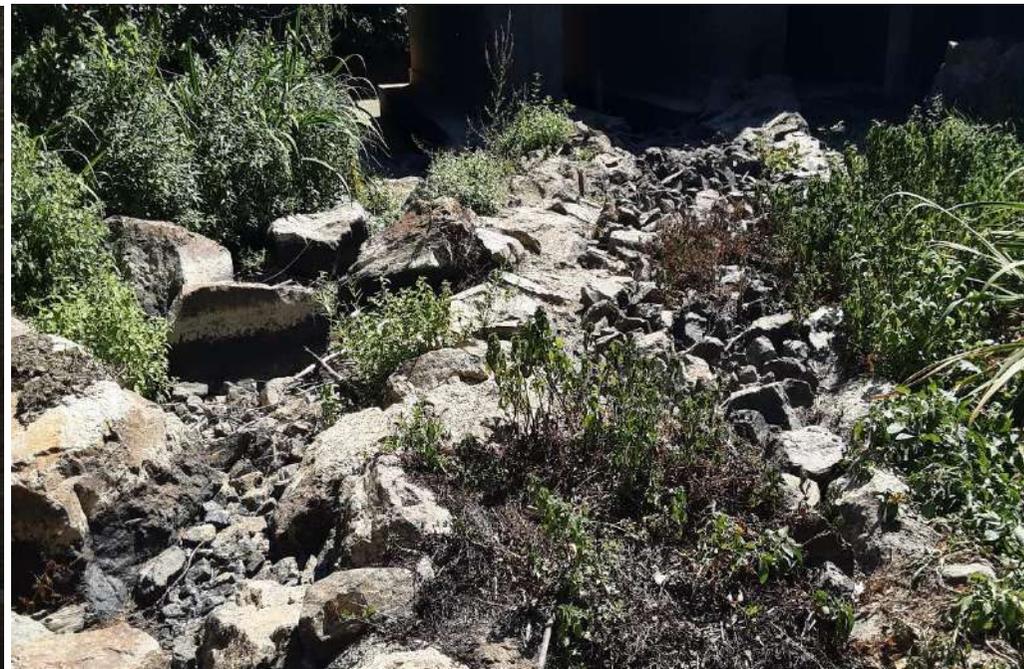
d. Clapet supprimé sur la Vaige « renaturée » village de la Cropte Mayenne aout 2022

A gauche : photo de l'arche d'un pont autrefois en eau en raison de la présence d'un clapet qui réhaussait les eaux de 1,2 m dont on aperçoit la trace le long du mur à droite et le soutien acier au-dessus.

A droite : la Vaige en amont du pont, aujourd'hui totalement à sec, autrefois en eau.

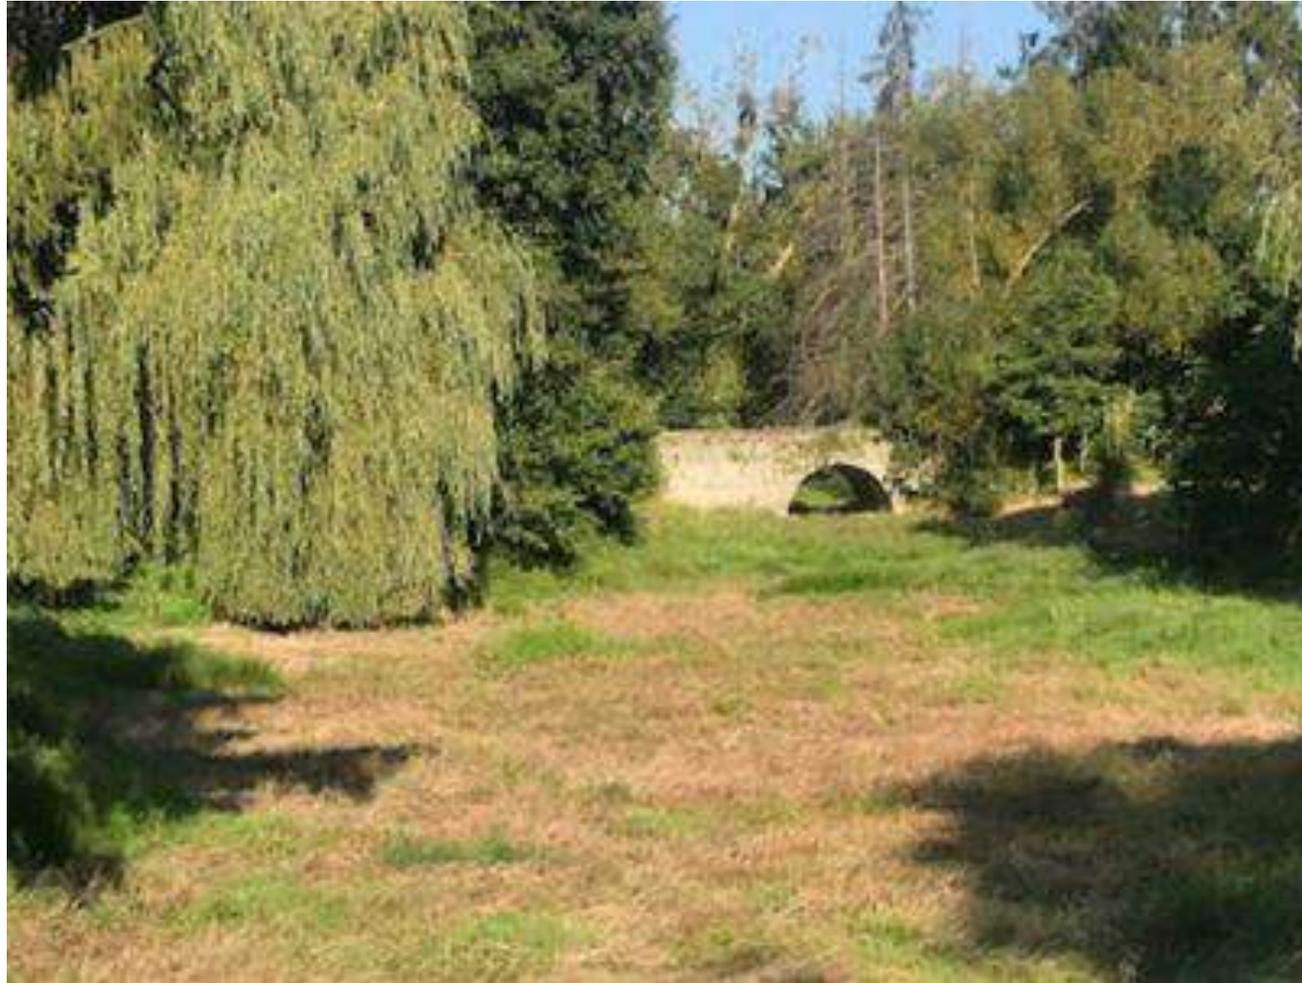
- e. Un bief asséché à la suite de la destruction d'une chaussée de moulin sur la Jouanne en Mayenne, bief autrefois en eau dont on aperçoit le pont devenu inutile (Saint-Christophe du Luat)

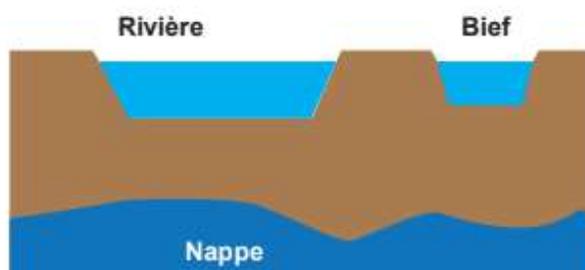
**Écoulements en place**

- a. Plan de coupe avant après destruction d'une chaussée de moulin pour un débit moyen (en débit d'étiage le niveau serait plus bas dans le schéma de droite)  
Le double effet de perte de masse d'eau et d'accélération de la vitesse d'écoulement à la suite de la suppression de la chaussée provoque progressivement l'enfoncement du lit de la rivière et la baisse du niveau de la nappe alluviale

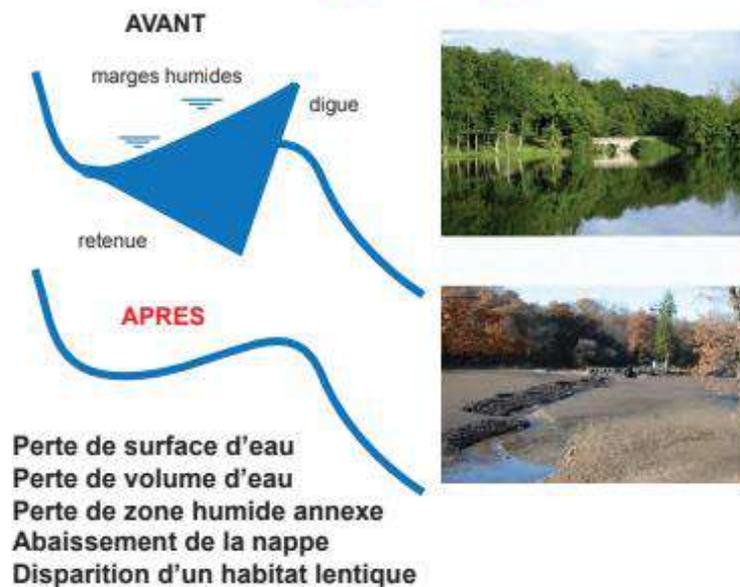
**Destruction d'ouvrage d'étang**

- a. Schéma plan de masse effet de la destruction d'une digue d'étang et d'une chaussée de moulin :
