## *Annexe 1 : Illustrations*

### **1- Une chaussée de moulin**

**Sècheresse, écologie, énergie : la folle politique de destruction des retenues d'eau en France**

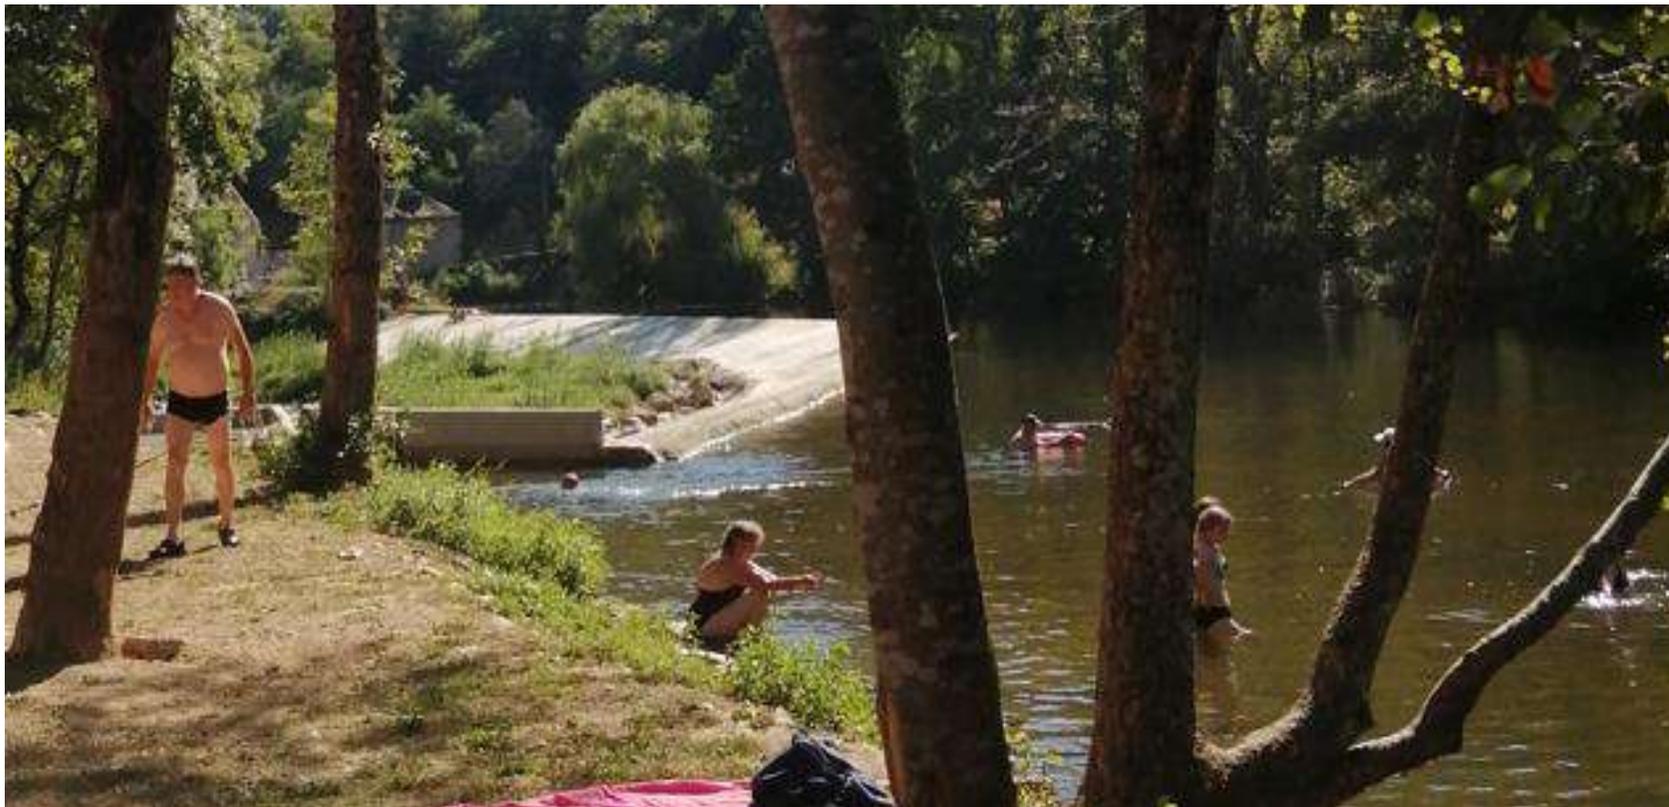
6- Autre illustration : un moulin en eau en Aveyron photo aout 2022

Le Viaur dans l'Aveyron, moulin de la Bicasse 9 août 2022 dont on aperçoit dans le fond la chaussée.  
Malgré la sécheresse et le très faible débit du Viaur, des gens se baignent en amont de la chaussée du moulin qui retient l'eau sur 800 mètres de linéaire amont.  
Comment serait ce site sans la chaussée? Une rigole au milieu des rochers et des cailloux !  
Ce moulin produit de l'énergie, est équipé d'une passe à poissons et à canoë.  
Les eaux retenues servent de réserve aux pompiers en cas d'incendie.
